Звіт

**про проведення технічного обстеження щодо створення необхідних умов
для доступності осіб з інвалідністю та інших маломобільних груп населення
до приміщень навчального корпусу №2
відповідно державним будівельним нормам, правилам і стандартам**

7-003/22-ТЗ

Об'єкт: Технічний огляд і оцінка стану вхідної групи
нежитлової будівлі – навчальний корпус №2,
розташованої за адресою: Донецька область,
Краматорський район, Слов'янська міська
територіальна громада, м. Слов'янськ,
пров. Вчительський, 1.

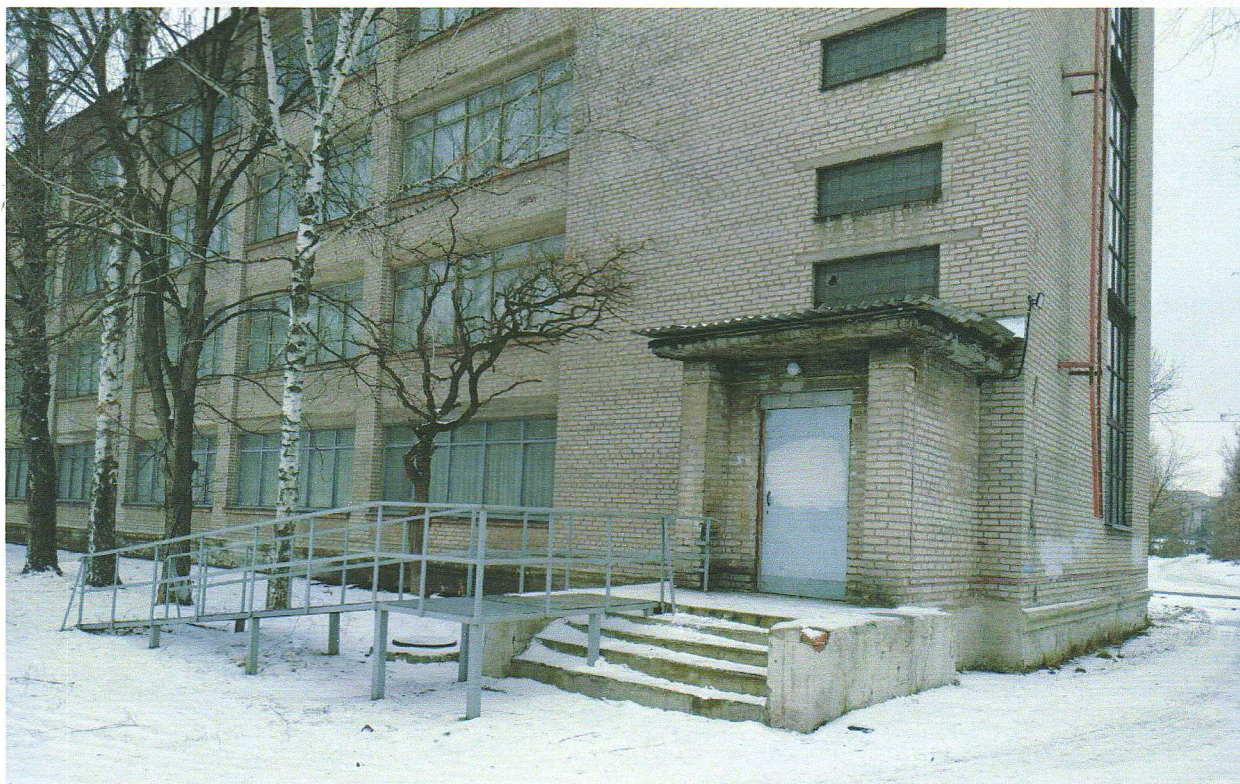
В'їзд для осіб з інвалідністю та інших маломобільних груп населення до приміщень нежитлової будівлі навчального корпусу здійснюється з бокового входу з існуючого пандусу, який є спорудою виробленою з металевого каркасу.

Розміри пандусу: ширина 1,20 м, довжина 9,40 м, загальна висота пандусу – 0,75 м, глибина горизонтальної площадки 2,50 м, ухил не більше 8%.

Пандус має поручні на висоті 0,70 та 0,90 м.

Фасад вхідної групи
